7 warmtelekken

Die we tegenkwamen bij
15 bewoners van
Zwanenburg en Halfweg in
januari/februari 2026

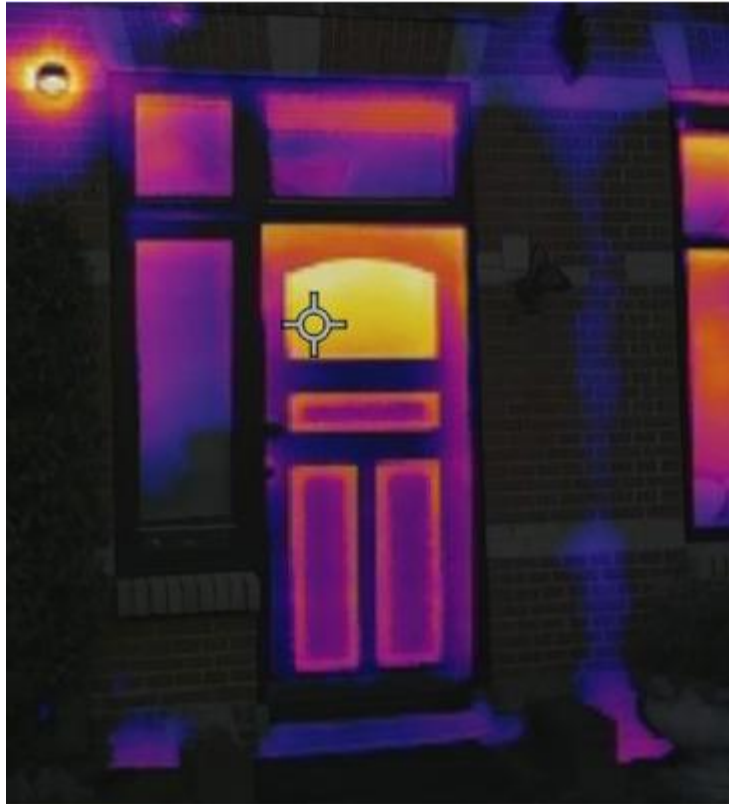
1. Warmteverlies bij deuren

Warmteverlies bij
deuren

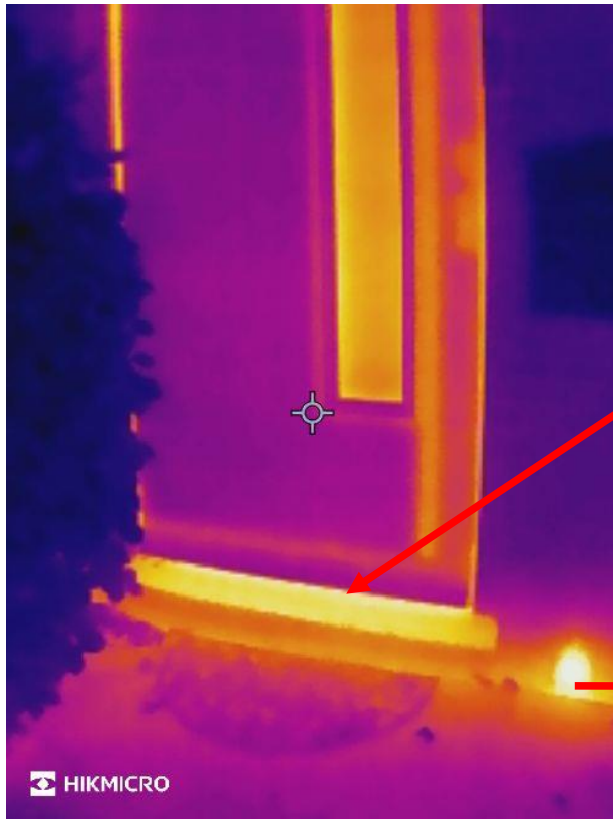
2. Te verwachten en onverwachte warmtelekken

Betonnen dorpel

Kruipruimte ventilatie

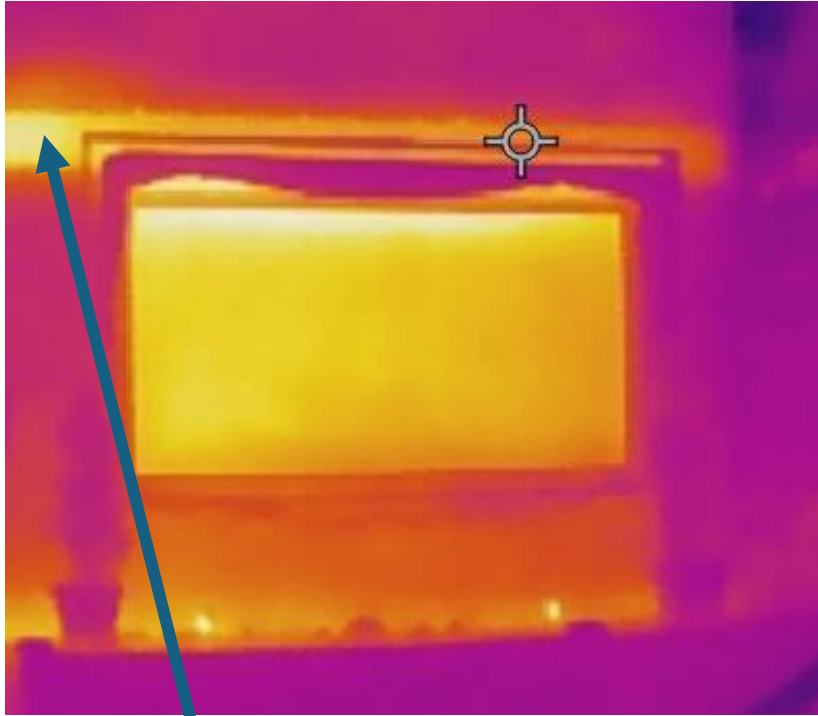
3. Bovenkant raam en dakrand

Betonnen balk boven het raam

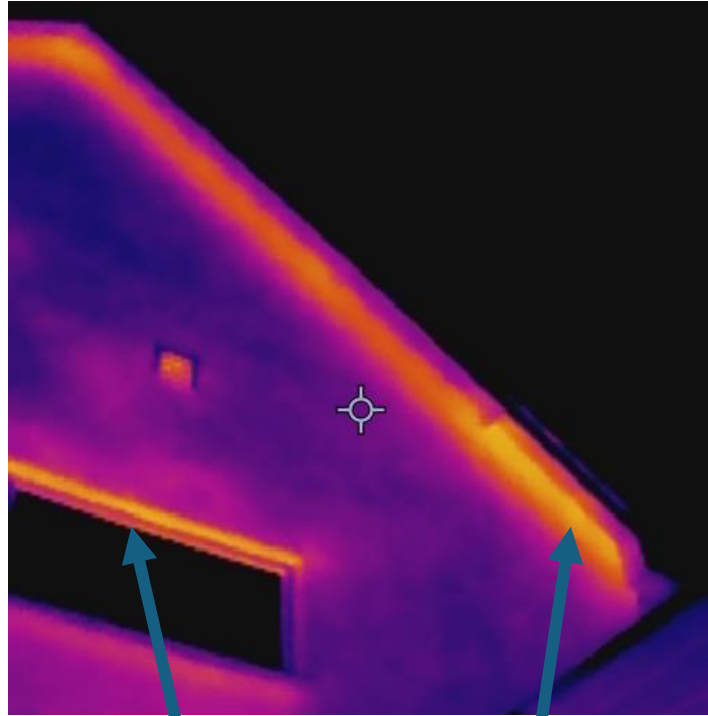
Een warmtelek bij de dakrand en boven het raam

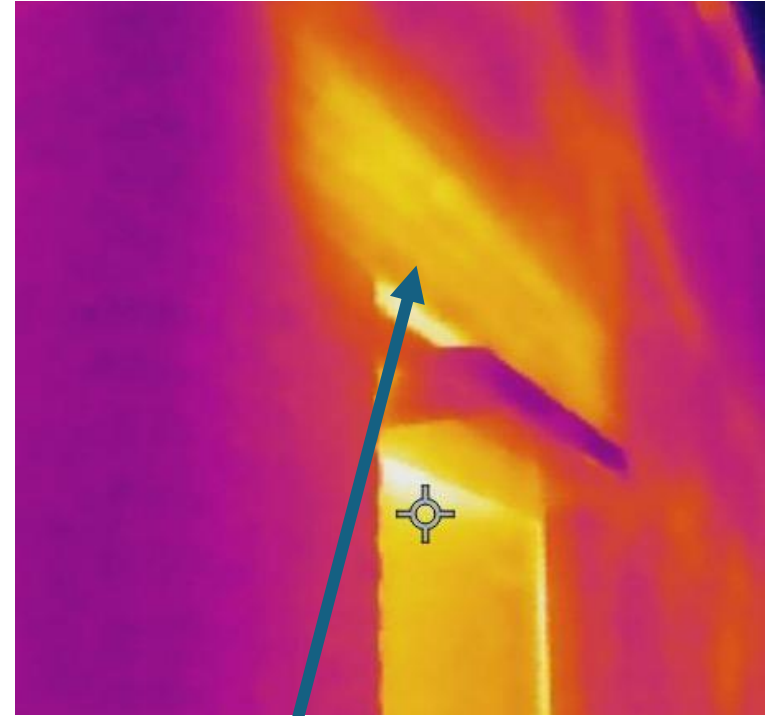
Koudebrug boven het raam

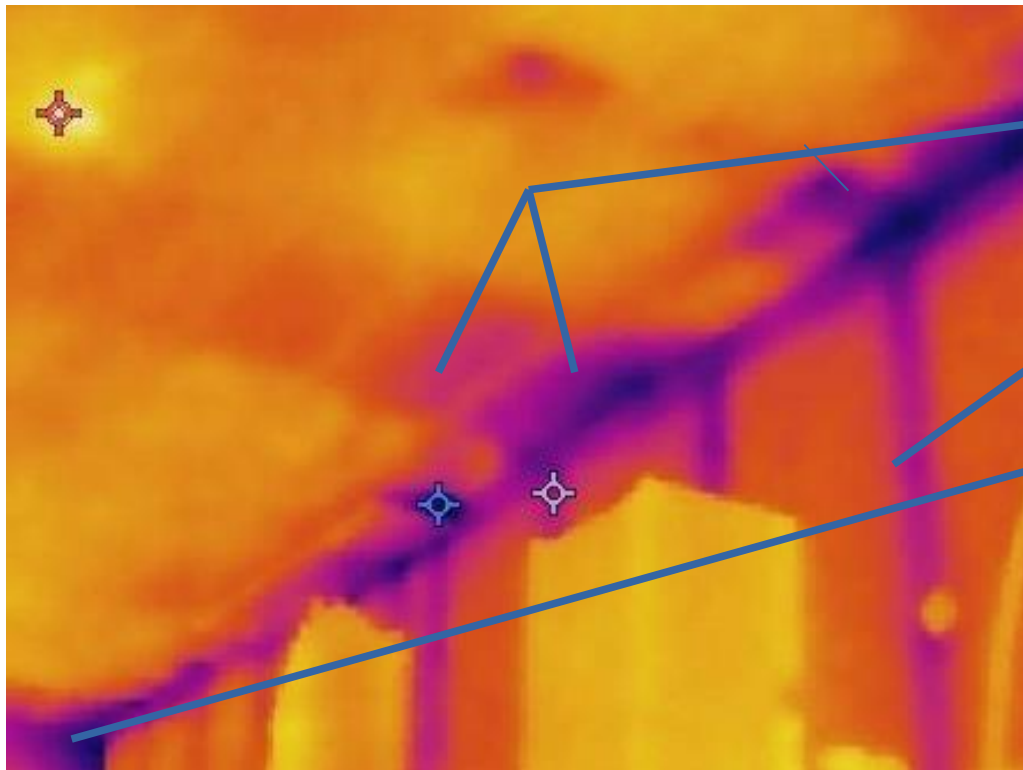
4. Plafond 1

Koudere plekken in het plafond.

Rachels voor de bevestiging van gipsplaten.

Koude hoek.

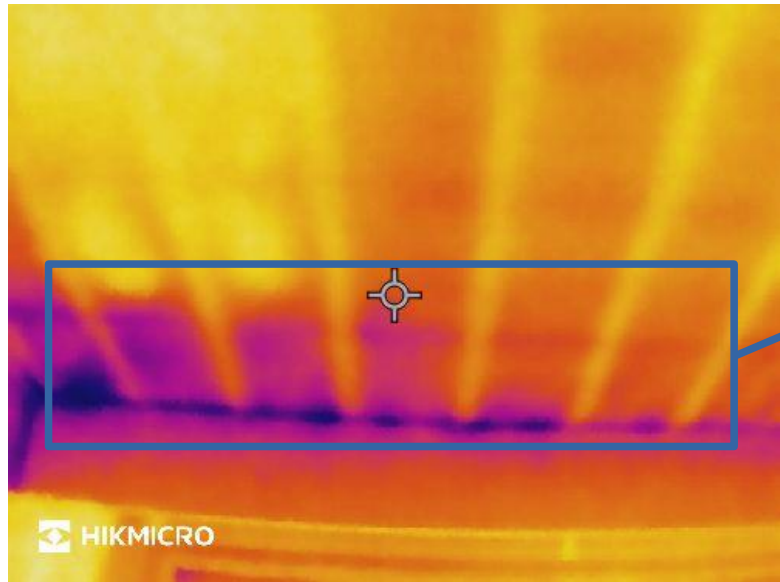
4. Plafond 2

Dit deel van het plafond is kouder dan de rest van het plafond.

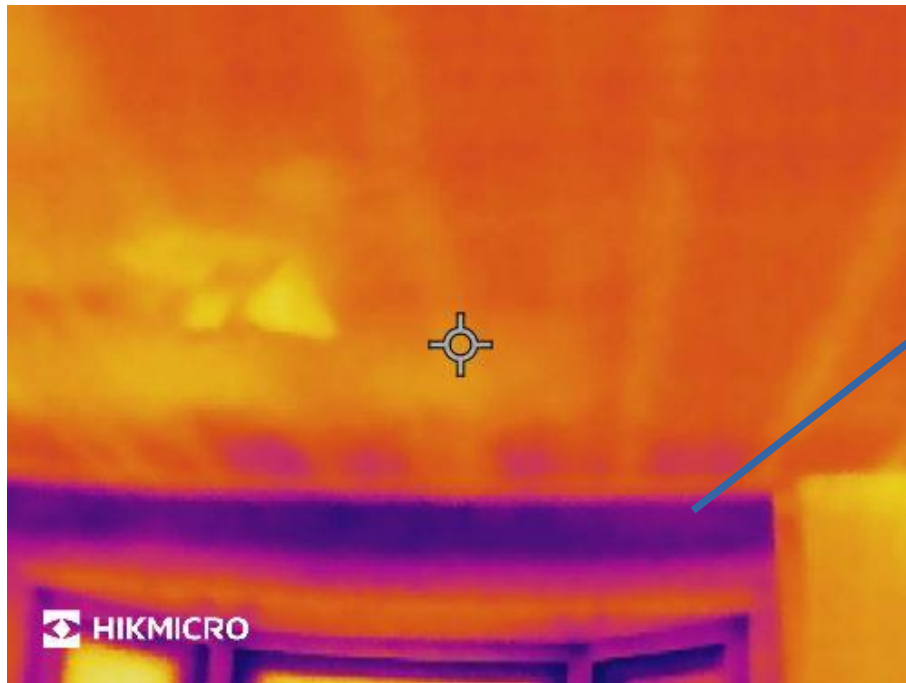
5. Koude muur

Hier is een stuk van de muur te zien die duidelijk kouder is dan de omgeving.

In dit geval weten we de oorzaak, hier was de spouw niet te vullen met isolatie-materiaal omdat dit stuk muur vanbuitenaf niet te bereiken was.

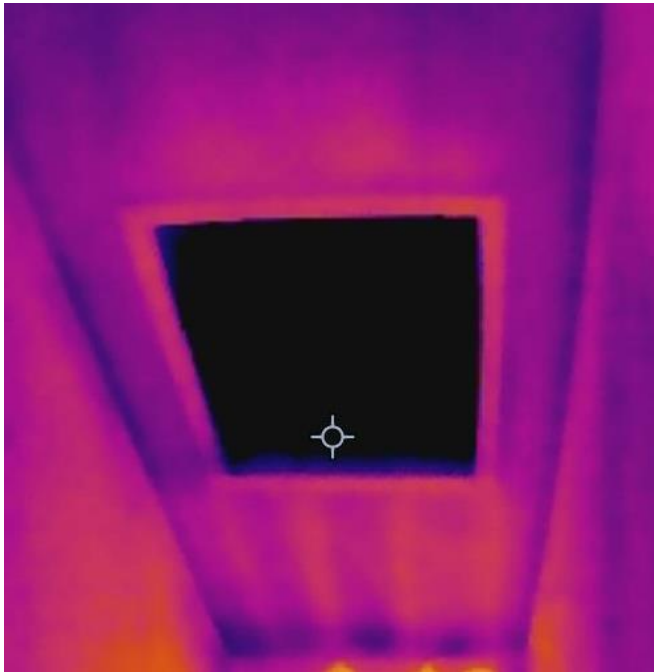
6. Opengaan ramen en deuren

Koude plek bij dakraam

Koude plekken laag bij
bij openslaande deuren

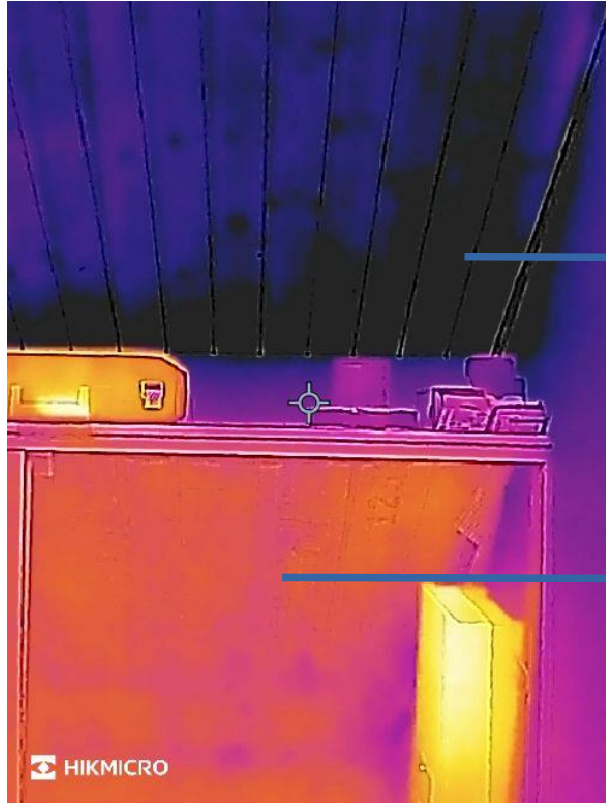
7. Dakisolatie

Dak gedeeltelijk geïsoleerd.

Nog niet geïsoleerd.

Wel geïsoleerd.
